시험 성적서

3. 제품명 / 모델명 : 가로등 방수형 누전차단기함 / EB 20

7. 시험방법 : KS C IEC 60529: 2013 (IP67)

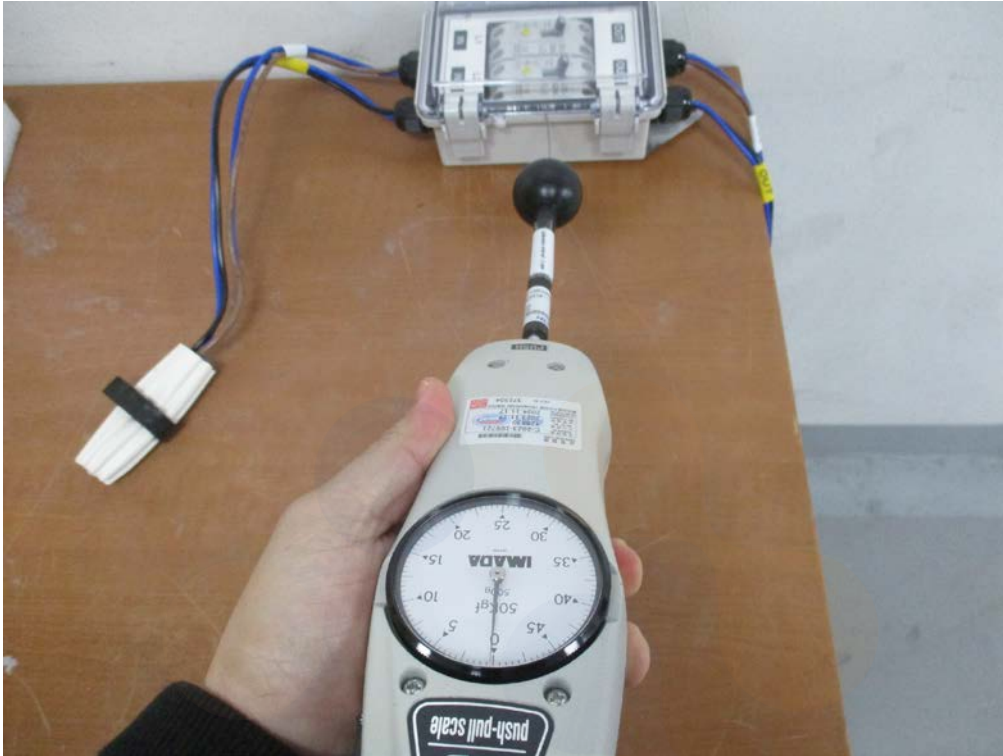
| 항목 | 설명 |
|---|---|
| 시험 조건 | 1. 시험용 접근 프로브: 지름 1.0 mm, 길이 100 mm 2. 힘의 강도: 1 N ± 10 % |

[시험 중_01]

| 평가 항목 | 시험 결과 |
|---|---|
| 위험한 부분으로의 접근에 대한 보호 | 이상없음 |

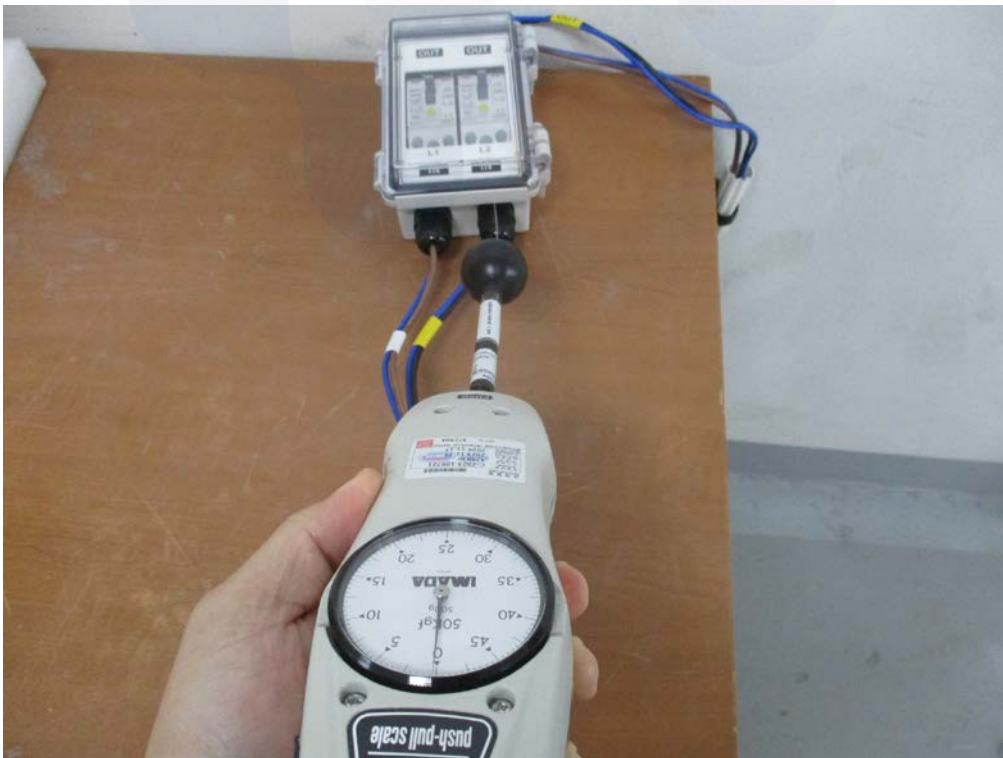
[시험 중_02]

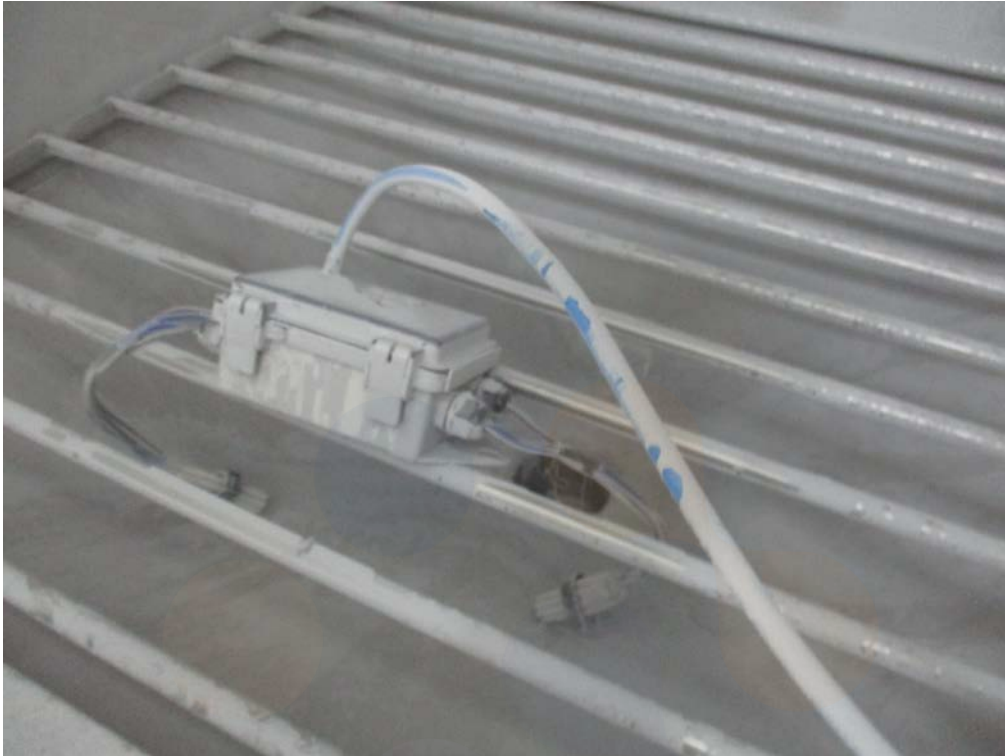
| 항목 | 설명 |
|---|---|
| 시험 조건 | 1. 시험용 활석분진의 표준체 와이어 공칭지름: 50 μm 2. 시험용 활석분진의 표준체 와이어 간격: 75 μm 3. 단위부피당 활석분진의 양: 2 kg/m ³ |

[시험 중]

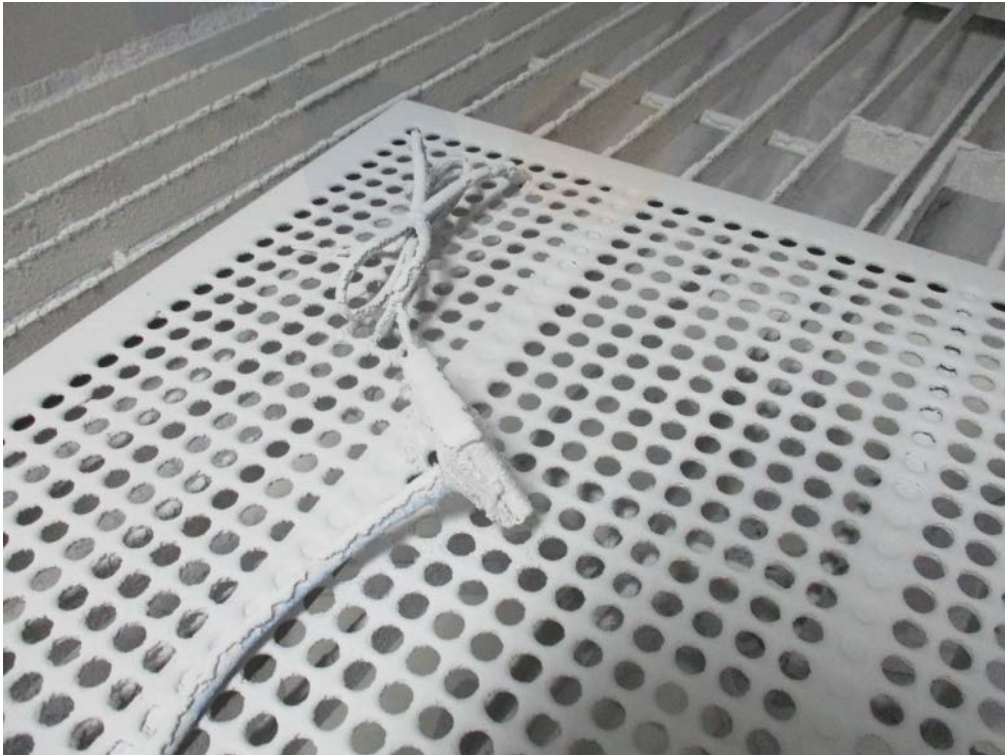
[시험 후]

| 평가 항목 | 시험 결과 |
|---|---|
| 먼지를 포함한 외부 분진의 침투에 대한 보호 | 먼지 침투 없음 |

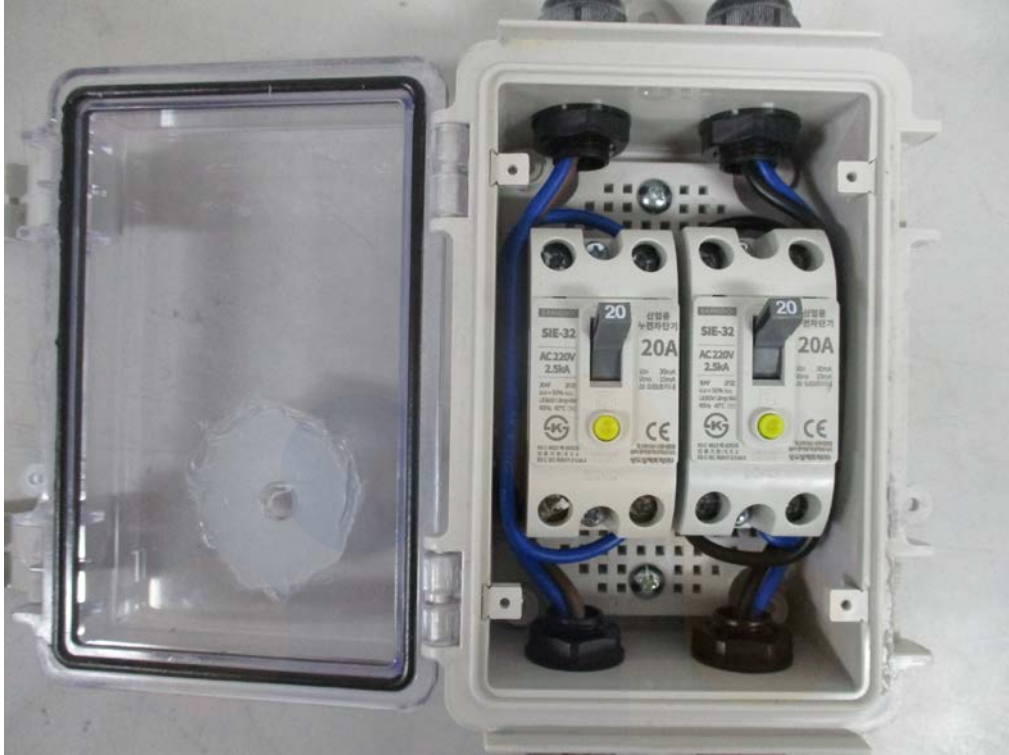
[시험 후 결과 확인 01]

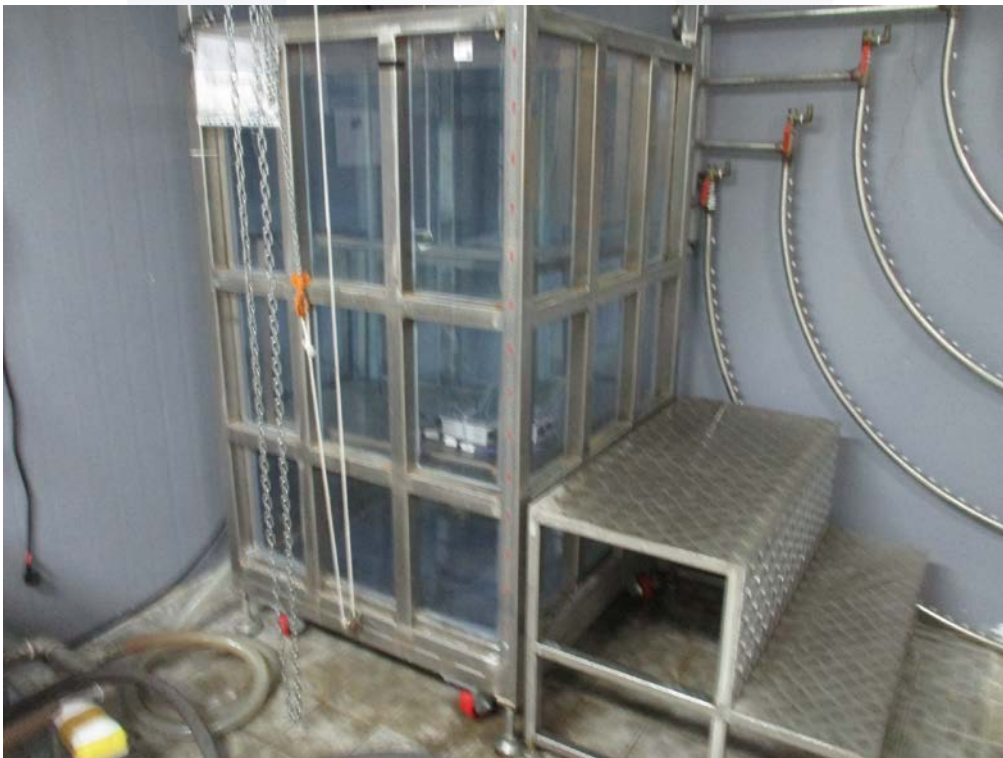
| 항목 | 설명 |
|---|---|
| 시험 조건 | 1. 침수용 탱크 2. 외곽에 관한 수위 - 외곽의 아래끝에서 수면까지: 1 m |

[시험 중]

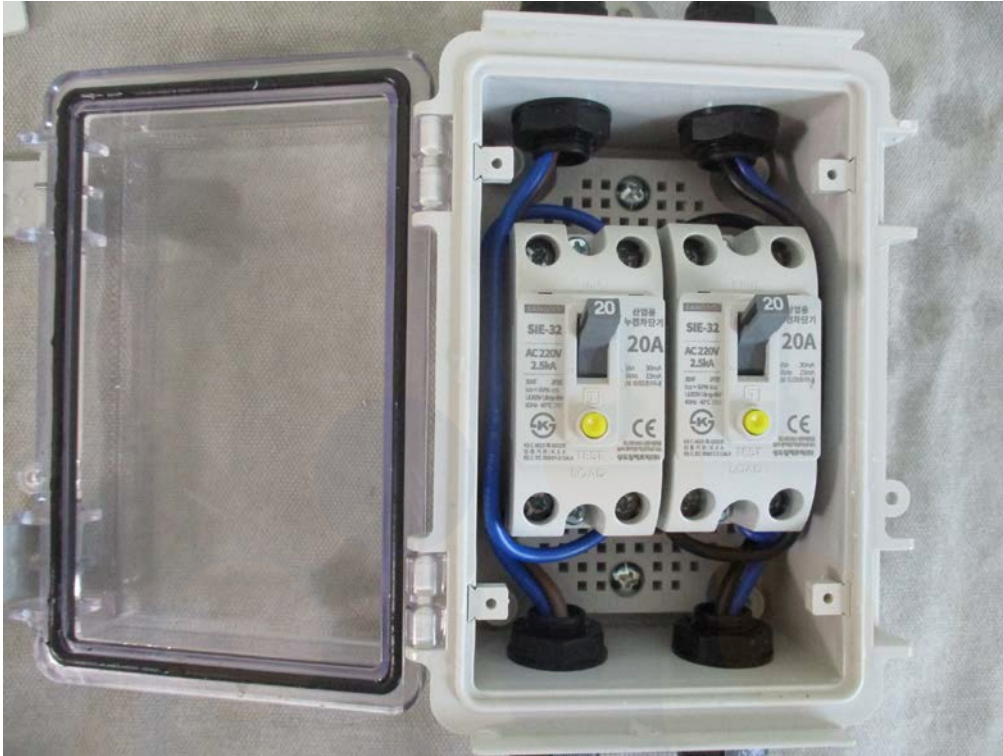
| 평가 항목 | 시험 결과 |
|---|---|
| 일시적인 침수의 영향에 대한 보호 | 물 침투 없음 |

[시험 후 결과 확인 01]
